Väiso peakraavi, Väimela Mäejärve ja Alajärve uuringud

Töö nr PP/EKUK-2014

Põllumajandusameti ja Piiber Projekt OÜ ning Eesti Keskkonnauuringute Keskus OÜ vahel sõlmitud hankelepingu objekti “Väiso peakraavi, Väimela Mäejärve ja Alajärve uuringud“ eesmärgiks oli saada tervikülevaade peakraavi ning sellel paiknevate Väimela Mäejärve ja Väimela Alajärve olukorrast ja ökoloogilisest seisundist. Uuringu ülesandeks oli setete, kalastiku jms tegurite hindamine, veekogumi (Väiso peakraavi koos paisjärvedega) ökoloogilise potentsiaali seisundiklassi määramine vastavalt veeseaduse §3²⁹ lõikele 1 ja keskkonnaministri 28.07.2009. a määruses nr. 44 “Pinnaveekogumite nimestik, mille seisundiklass tuleb määrata, pinnaveekogumite seisundiklassid ja seisundiklassidele vastavad kvaliteedinäitajate väärtused ning seisundiklasside määramise kord“ sätestatud nõuetele ning Väiso peakraavi, Väimela Mäejärve ja Alajärve seisundi tervendamise võimaluste ettepanekute väljatöötamine.

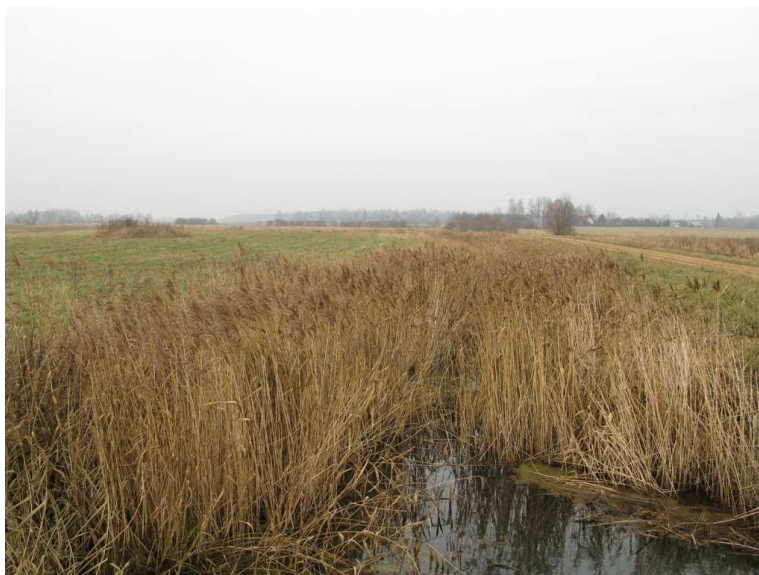
Foto 1. Proovikoht Möldre proovikohast ca 200 m ülalpool. (Autor: Urmas Kruus, EKUK)

Proovikoht paistis silma selle poolest, et veevool oli takistatud ohtralt esineva pilliroo ja tarnade tõttu. Uuritud jõelõigul (X6418683; Y680498), Möldre-Kirumpää teetruubist 100 m kirde suunas, registreeriti 2014. aastal 21 liiki veetaimi – 17 kalda- ja kaldavee-, 1 ujulehtedega ja 3 ujutaimet (lisa 4). Taimestiku üldkatvuseks hinnati 189%. Jõelõigul domineeris kaldavee- ning ujutaimestik. Jõekaldad ning -säng olid kaldaveetaimestiku poolt tugevasti kinni kasvanud, sellele viitab ka üsna kõrge taimestiku üldkatvus (189 %). Kaldaveetaimestiku dominandiks oli haruline jõgitakjas, sagedased olid ka jõgi-kõõlusleht ning suur parthein (*G. maxima* (Hartm.) Holmb.). Lisaks tõelistele kaldaveetaimedele esines jõekallastel ohtralt ka maismaakooslustele omaseid taimeliike – põldohakas (*Cirsium arvense* (L.) Scop. Var. mite Wimm et Grab), seaohakas (*Cirsium oleraceum* (L.) Scop), kõrvenõges (*Urtica dioica* L.), harilik naat (*Aegopodium podagraria* L.) ja harilik hiirehernes (*Vicia cracca* L.). Harulisest jõgitakjast hõivamata alad olid kaetud peamiselt tiheda ujutaimestiku matiga. Ujutaimed katsid lisaks vabale veepinnale (väike lemmel, ristlemmel, hulgajuurine vesilääts) ka vooluveekogu põhja (ristlemmel, väike lemmel). Selle taimestikuvööndi dominandiks oli väike lemmel, ohtruselt järgnesid ristlemmel ja hulgajuurine vesilääts. Jõesängi avaveelises osas, kus ujutaimede levik oli väheohtram, levis ujulehtedega taimedest kollane vesikupp koos kaldaveetaime jõgi-kõõluslehega. Siiski levis kollane vesikupp valdavalt vaid veesiseste lehtede näol ning ujulehti täheldati vähe, mis on vooluveekogudele üsna iseloomulik. Kuna antud jõelõik oli kaldaveetaimestiku poolt tugevasti kinnikasvanud ning sealne vee voolukiirus pole ilmselt ujulehtedega taimede arengut takistavaks teguriks, siis pärsib nende arengut pigem ohter ujutaimestik, mis ujulehtedega taimi varjestas. Nii kaldavee- kui ka ujulehtedega taimede maksimaalseks levikusügavuseks registreeriti 1 m, mis oli ühtlasi ka uuritava jõelõigu maksimaalseks sügavuseks. Veesisene taimestik uuritavas jõelõigus puudus. Niitjaid vetikaid ei täheldatud. Suurtaimestiku indeksi (30.79) põhjal oli selle jõelõigu seisund hea ja kesise piiril jäädes siiski seisundiklassi **hea**.

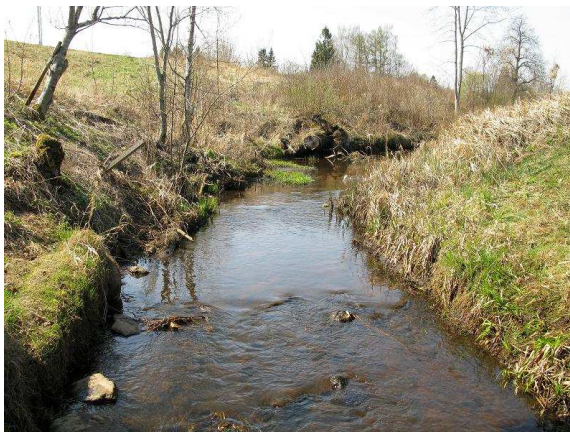
Foto 2. Väiso peakraav enne Väimela Mäejärve. (Autor: Urmas Kruus, EKUK)

Väiso peakraav enne Väimela Mäejärve, jalakäijate silla kohal (jaam nr 5)

Ökoloogiline potentsiaal (ÖP) oli **halb**. Halva ökoloogilise potentsiaali tingis halb füüsikalise-keemiliste üldtingimuste ökoloogilise seisundiklassi koondmäärang (FÜ-KE). FÜ-KE oli halb eelkõige halva hapnikurežiimi ja kõrge üldfosfori sisalduse tõttu. Lahustunud hapniku küllastusastme 10% tagatusega väärtus oli 38%. Madalaim oli küllastusaste 02.09.2014 (38%). Seega lahustunud hapniku osas kuulus proovikoht väga halba seisundiklassi. Üldfosfori keskmine oli 0.22 mg/l, mis vastas väga halvale seisundile. 27.02.2014 ulatus üldfosfor 0.49 mg/l, millist sisaldust kohtab jõgedes ja kraavides harva (näiteks ca 7 km pikkuses Soolikaojas, kuhu suubub Rakvere linna heitvesi [25]). PO₄-P moodustas keskmiselt 74% üldfosforist ja NO₃-N moodustas keskmiselt 65% üldlämmastikust. pH oli vahemikus 7.6 – 7.8, elektrijuhtivus 519 – 577 µS/cm ja KHT_{Mn} 9.8 – 16 mg/l. Kõrged üldfosfori väärtused on suures ulatuses tingitud proovikohast ca 0.5 km ülalpool Väiso peakraavi suunatava Parksepa puhastusseadme heitvee mõjust ja Raiste kraavi kaudu Raiste biotikidest lähtuvast reostusest.

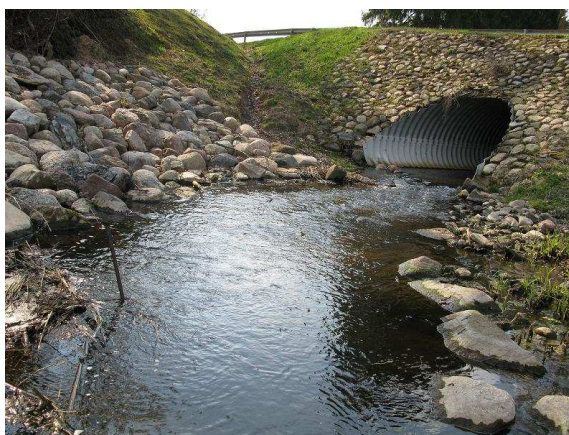
Foto 3. Väimela Mäejärve väljavool teetruubi juurest. (Autor: Urmas Kruus, EKUK)

Väimela Mäejärve väljavool teetruubi juurest (jaam nr 7)

Kesise põhjaloomastiku määrangu tingis kahe taksoni (surusääsk *Chironomus sp.* ja jõgiehmeslane *Hydropsyche angustipennis*) domineerimine teiste taksonite suhtes (H'=1.68) ja ka Taani indeks (DSFI=3) näitas halba seisundit. Siiski esines siin jõevähk.

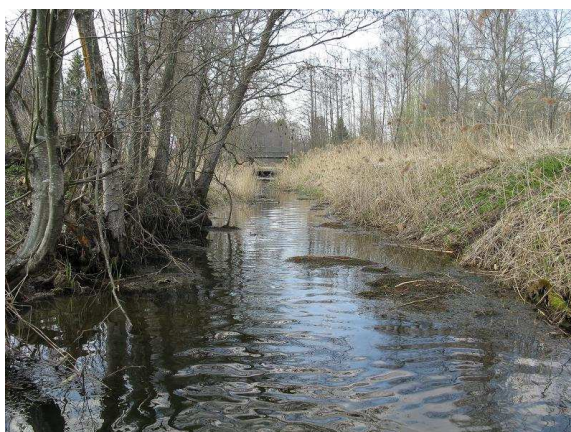
Foto 4. Väimela Alajärve väljavool paisu juures. (Autor: Urmas Kruus, EKUK)

Väimela Alajärve väljavool paisu juures (jaam nr 8)

Ökoloogiline potentsiaal (ÖP) oli kesine. Kesist seisundit näitasid füüsikalise-keemiliste üldtingimuste ökoloogilise seisundiklassi koondmäärang (FÜ-KE) ja kalastiku määrang. Kesise FÜ-KE tingis halb lahustunud hapniku küllastusastme väärtus. Sarnaselt Mäejärve väljavoolu proovivõtukohtaga oli hapniku küllastusaste väikseim 27.02.2014 (48%) ja suurim 21.04.2014 (121%). Võrreldes Mäejärve proovikohtaga oli kõigi FÜ-KE kvaliteedinäitajate osas märgata väikesi muutusi paremuse suunas. PO₄-P moodustas keskmiselt 43% üldfosforist ja NO₃-N moodustas keskmiselt 50% üldlämmastikust. pH oli vahemikus 7.6 – 8.4, elektrijuhtivus 440 – 497 µS/cm ja KHT_{Cr} <15 – 20 mg/l.

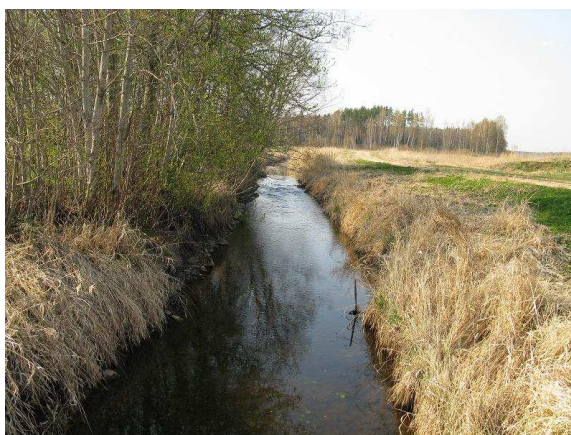
Foto 5. Väiso peakraav Väimela-Kirumpää tee truubi juures, Möldre. (Autor: Urmas Kruus, EKUK)

Väiso peakraav Väimela-Kirumpää tee truubi juures, Möldre (jaam nr 10)

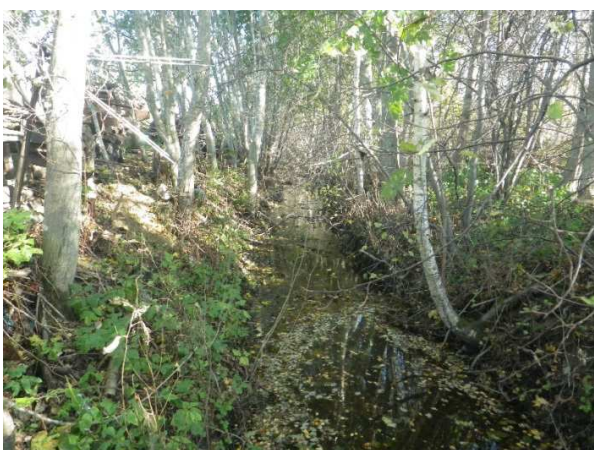
Foto 8. Väiso peakraavi tüüpiline voolusäng riigi poolt mittehallataval lõigul (16.09.2014)

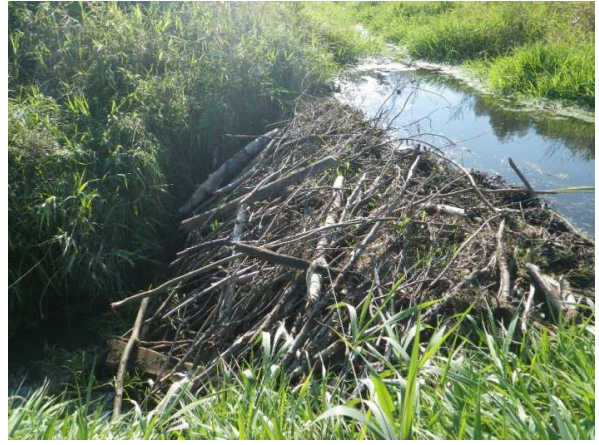
Foto 13. Kopravais KP-3, paisutus ca 1m (17.09.2014)

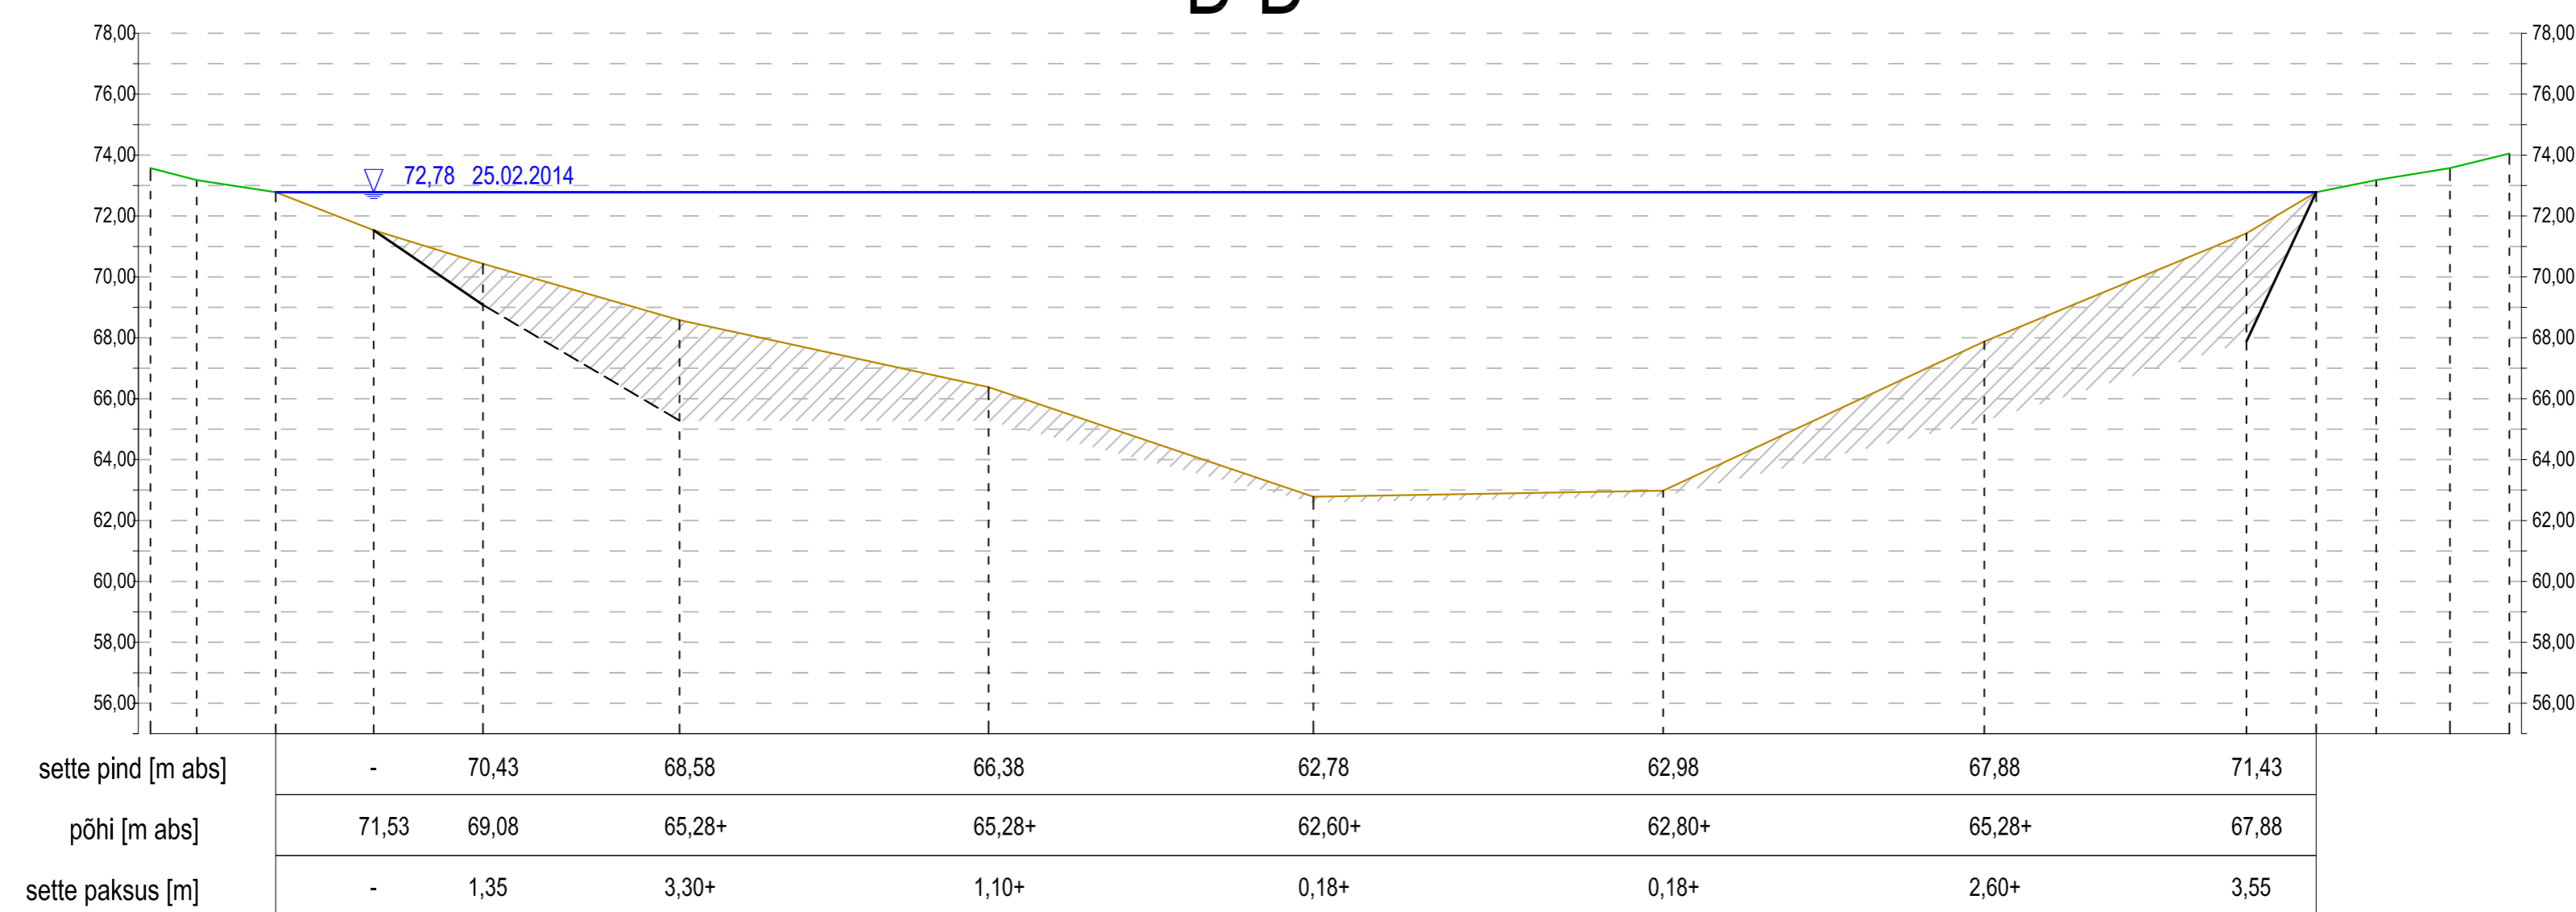
Mäejärve ristprofiilid A-A kuni D-D
 Mh 1:500
 Mv 1:200

- Veetase
- Maapind
- Sette pind
- Mineraalne põhi
- - - Oletatav põhja pind

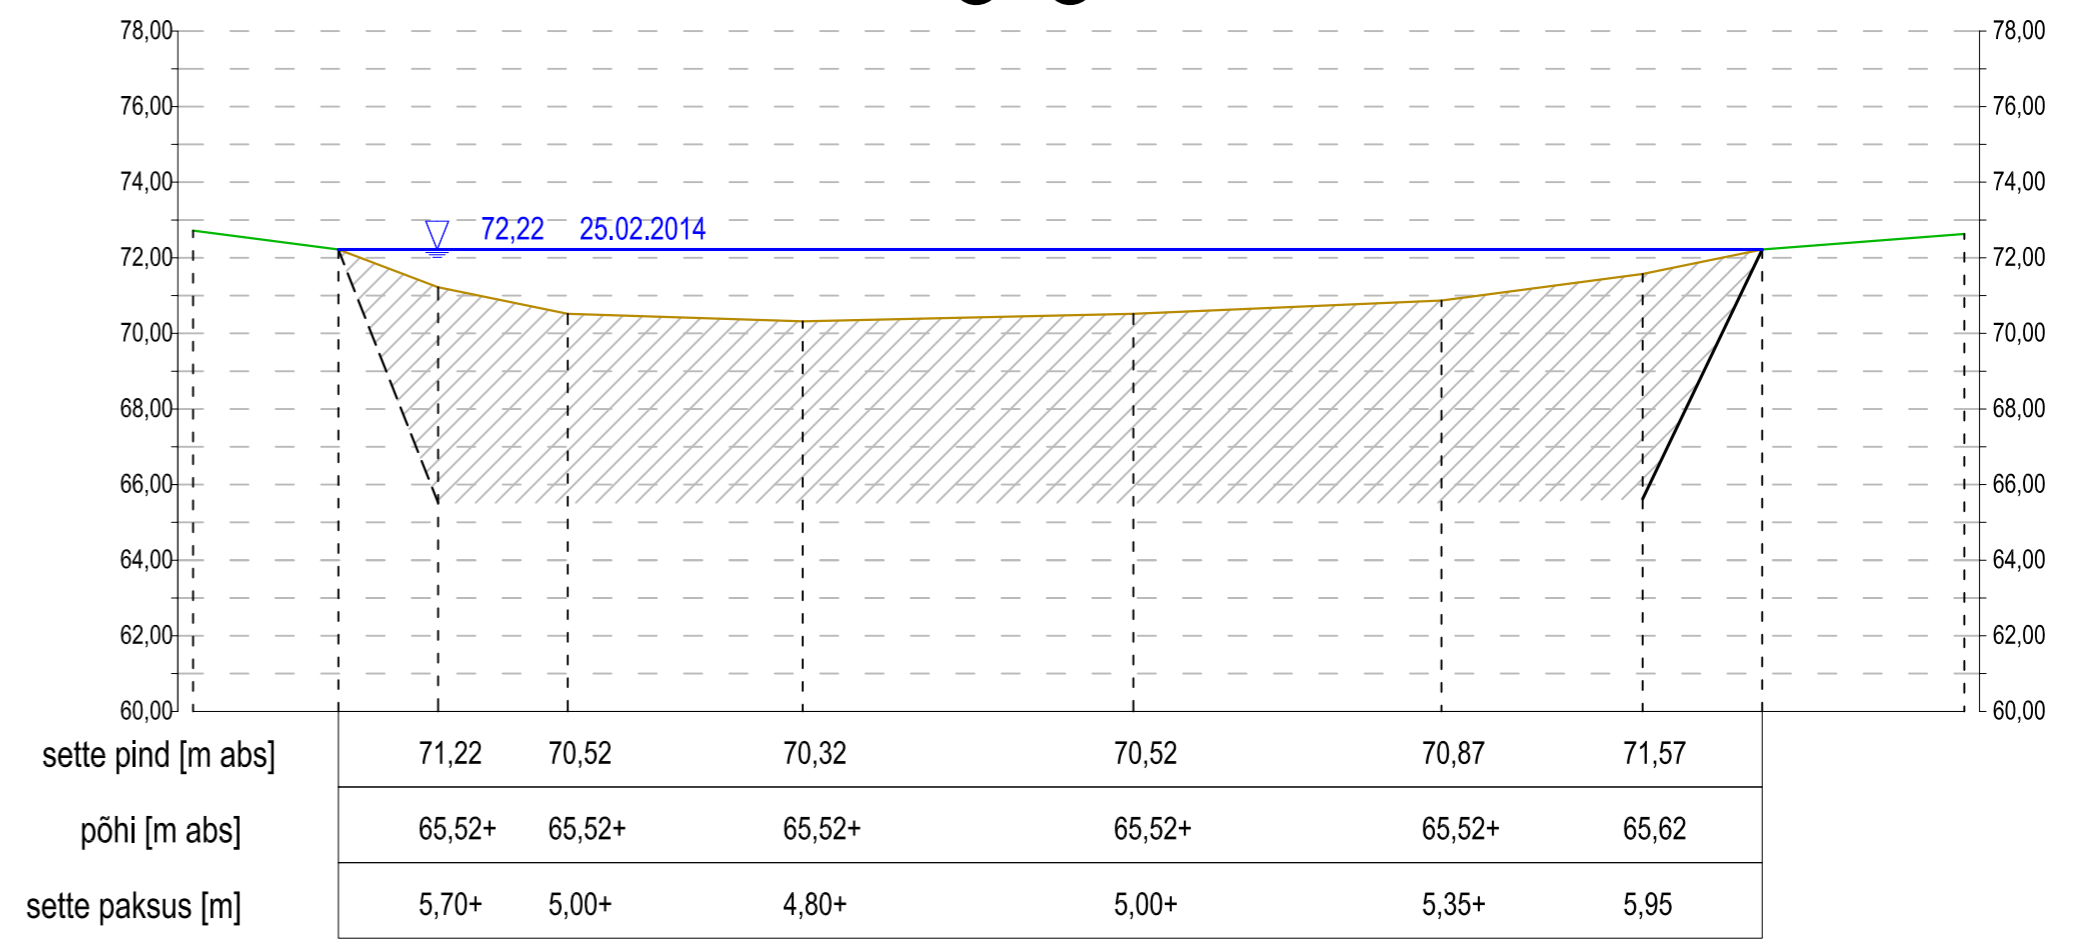
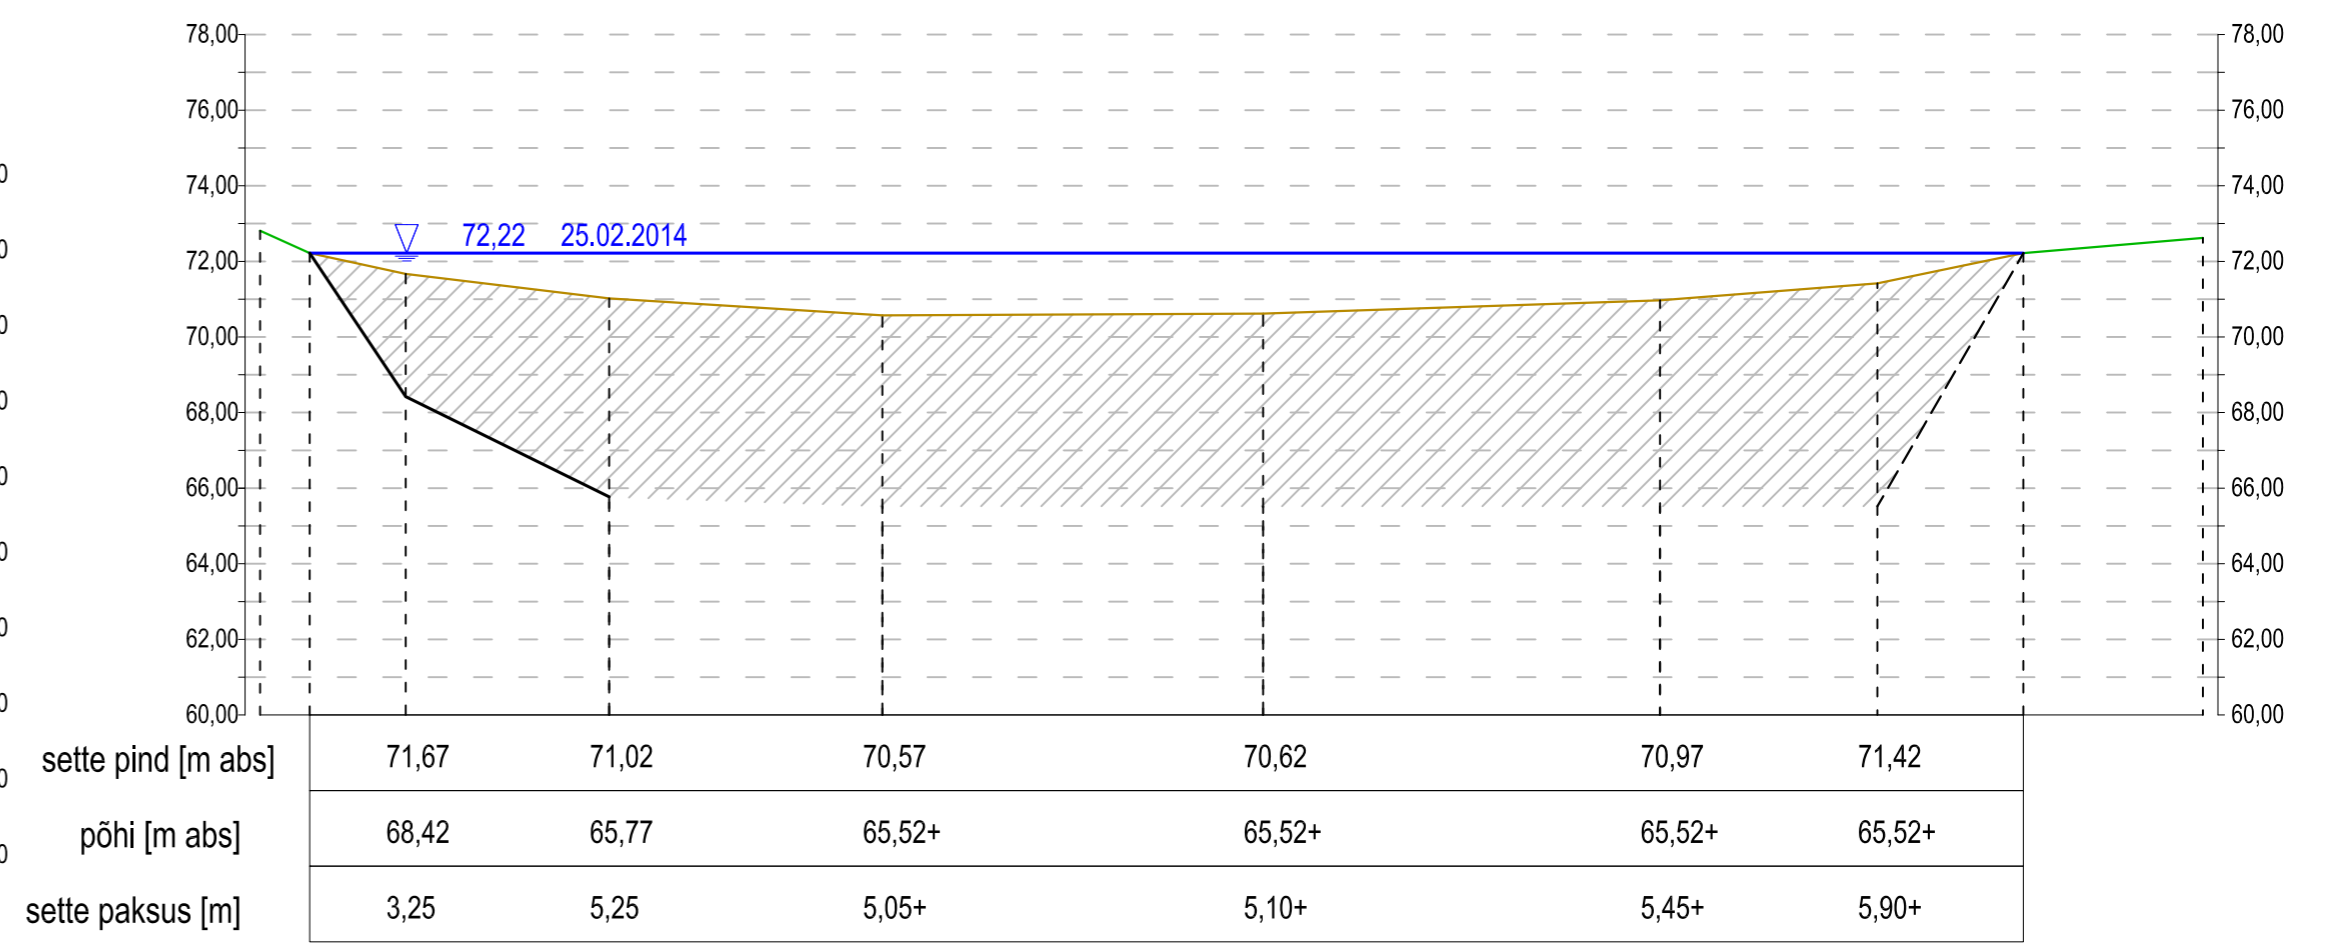
Alajärve ristprofiilid J-J kuni S-S
Mh 1:500
Mv 1:200

- Veetase
- Maapind
- Sette pind
- Mineraalne põhi
- - - Diktatav põhja pind
